# Verplantbaarheidsoonderzoek

Lies Frankenweg,  
Berkel en Rodenrijs

23 juli 2024

23143

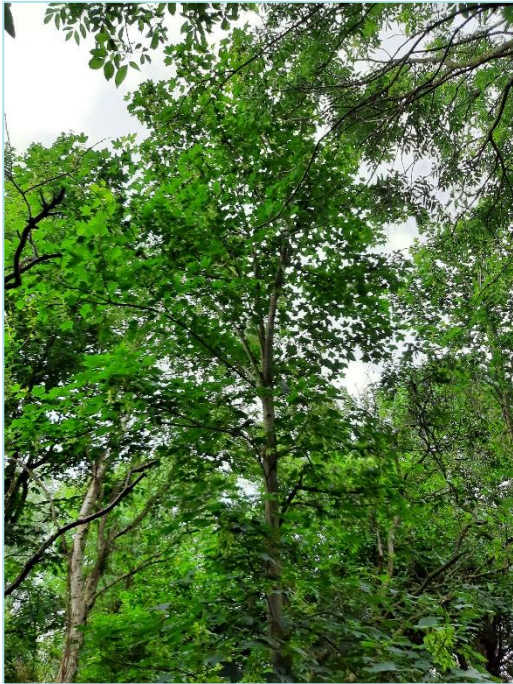
**Afbeelding 2.** Bomen in bosplantsoen.

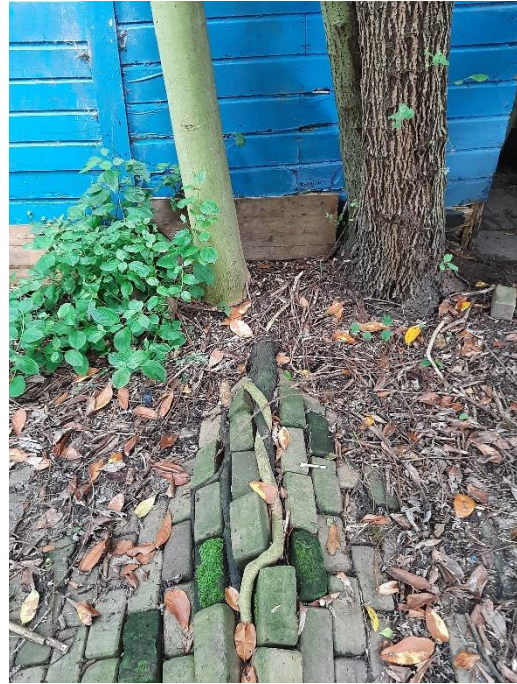
**Afbeelding 3.** Bomen tussen bebouwing en verharding.

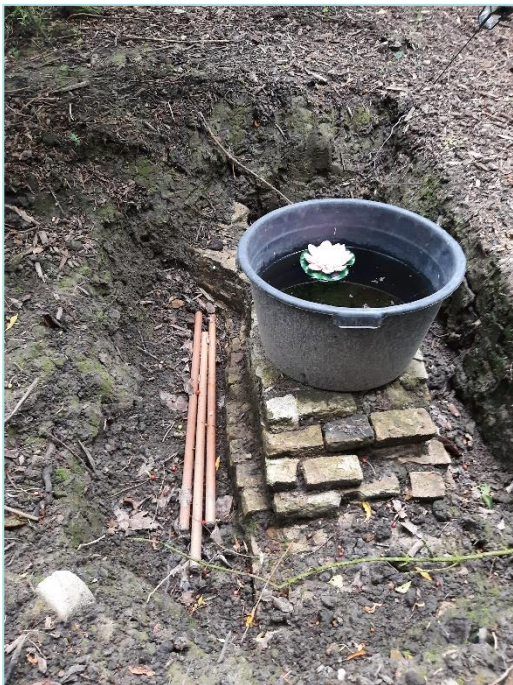
**Afbeelding 4.** Fundamenten molen en puin aanwezig in de bodem.

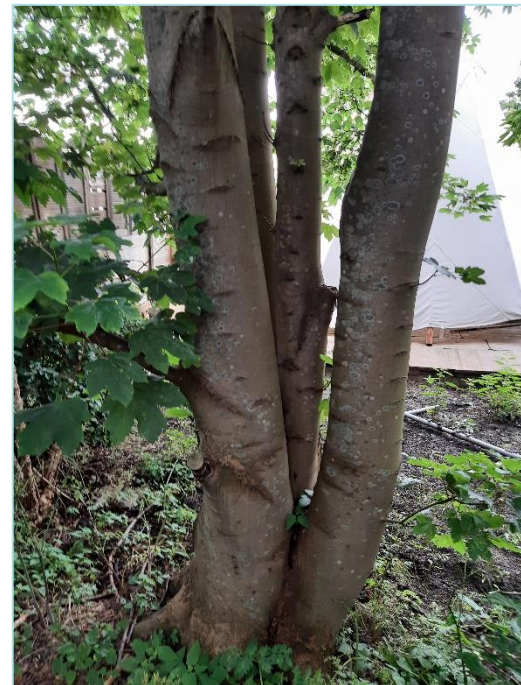
**Afbeelding 5.** Meerstammige bomen met plakoxels en slechte kroonopbouw.

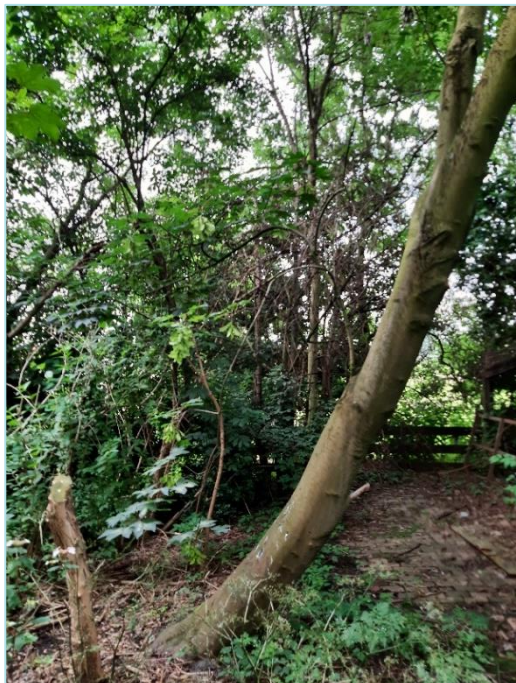
Door concurrentie en/of onderstandigheid zijn bij een groot aantal bomen de kronen scheef of eenzijdig ontwikkeld. Daarmee zijn de bomen niet of minder goed toepasbaar als laan- en straatbomen. Ook heeft een aantal bomen een slechte kroonopbouw door het niet tijdig of onjuist uitvoeren van begeleidingssnoei, waardoor de gewenste opkroonhoogte niet meer te realiseren is.

**Afbeelding 6.** Scheef ontwikkelde kroon/slechte kroonopbouw.

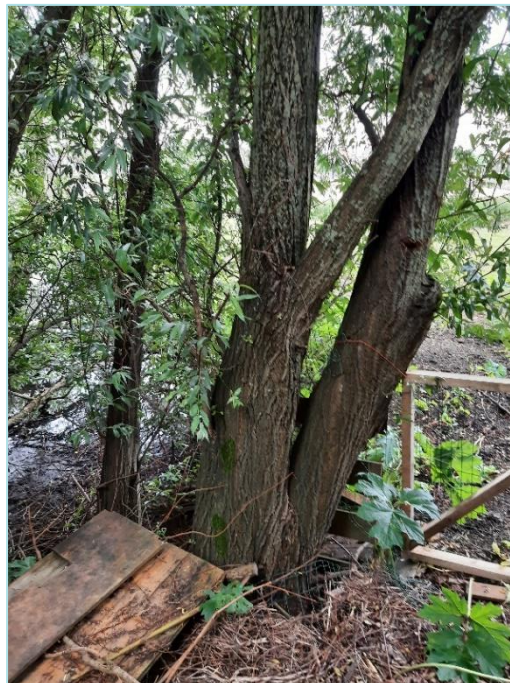
Bomen in een bosplantsoen groeien vaak erg dicht op elkaar waardoor wortelkluit en/of kroon met elkaar verweven raken. Dit maakt het prepareren van een verplantingskluit en het uitvoeren van een verplanting zeer moeilijk omdat de bomen niet van elkaar gescheiden kunnen worden en er onvoldoende werkruimte bestaat.

**Afbeelding 7.** Bomen in bosplantsoen dicht op elkaar.

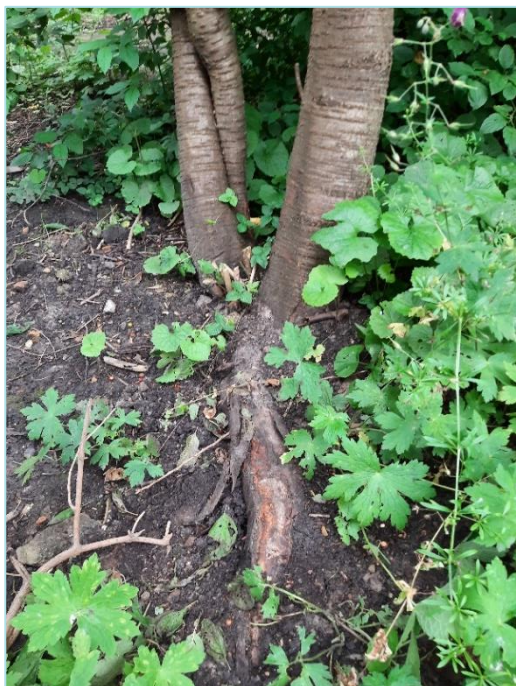
Bij een aantal bomen zijn voorzienbare ondergrondse belemmeringen waargenomen. Dit varieert van eenzijdige dikke wortelaanzetten bij een aantal kersen tot bomen die vlak naast de schuur, het atelier of verharding groeien en daardoor ook eenzijdig ontwikkeld wortelgestel hebben. Dit belemmert het prepareren van een verplantingskluit waarbij de boom zich centraal in de kluit bevindt.

**Afbeelding 8.** Voorzienbare ondergrondse belemmering vanwege eenzijdig wortelgestel.

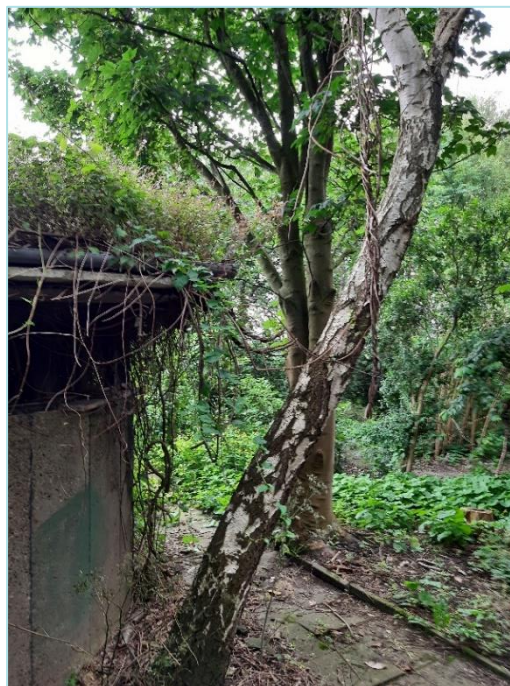
**Afbeelding 9.** Scheefgroei en voorzienbare ondergrondse belemmering vanwege bebouwing en verharding.

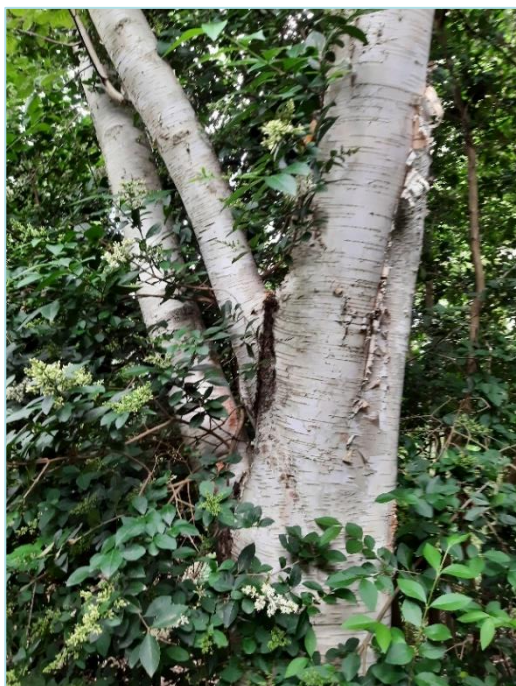
Dit betreft enkele kersen, gewone esdoorns, berken en populieren met een grotere stamdiameter en hogere leeftijd. Bij deze boomsoorten geldt dat de kans op een succesvolle verplanting sterk afneemt naarmate de boom een zekere leeftijd (en daarmee stamdiameter) bereikt heeft. De soorten zijn minder goed in staat om aan te slaan en het tijdens een verplanting verloren wortelvolumen te compenseren.

**Afbeelding 10.** Soort beperkende eigenschappen berk, slechte kroonopbouw.

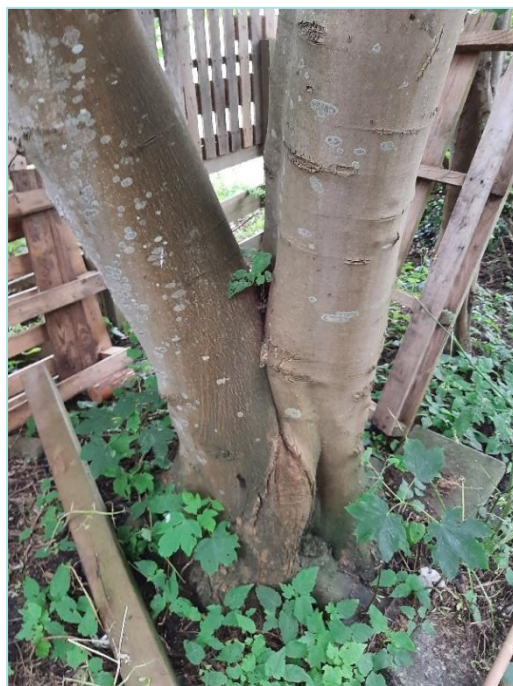
Dit betreft 3 gewone esdoorns met plakoksels in de stam en 1 populier met een holte in de stam. Deze mechanische problemen maken verplanten onmogelijk vanwege kans op stambreuk.

**Afbeelding 11.** Plakksel in de stam bij gewone esdoorn.

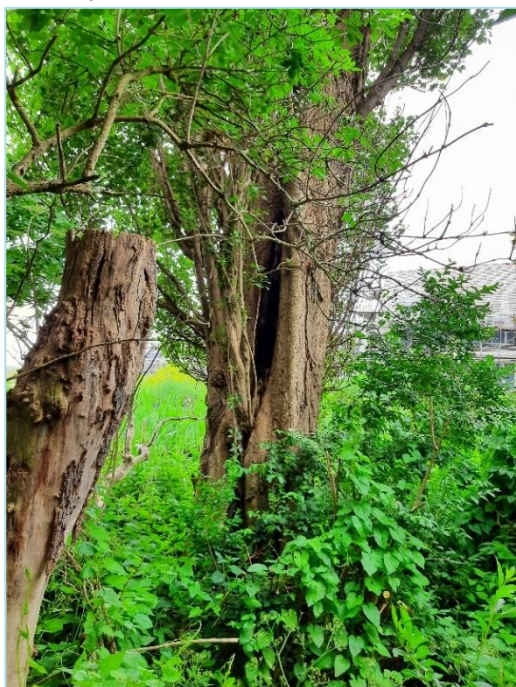
De 3 populieren hebben een stamdiameter van tenminste 70 cm. Deze bomen zouden in theorie alleen met behulp van de hijs-/sleepmethode nog verplant kunnen worden. De bomen bevinden zich daarnaast op korte afstand van de woning waardoor verplanten praktisch gezien niet mogelijk is.

**Afbeelding 12.** Holte en grote omvang populieren.

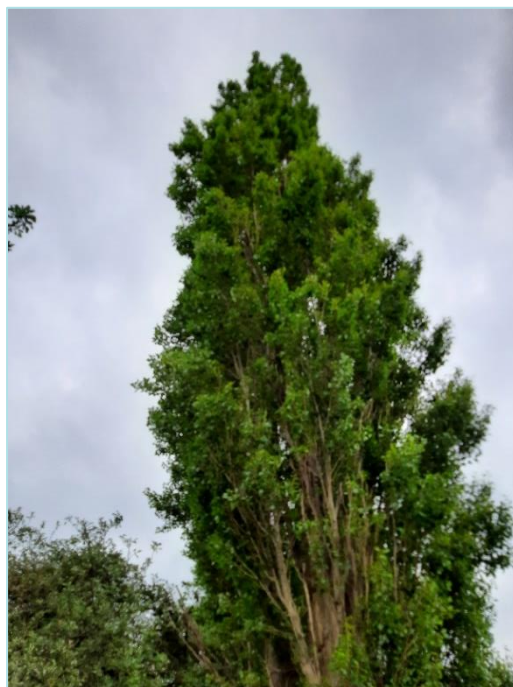
**Afbeelding 13.** Grote omvang ondanks kroonreductie in het verleden.

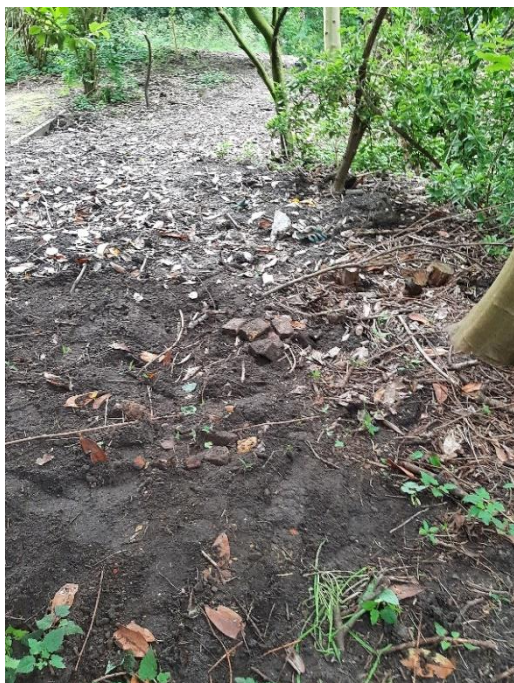
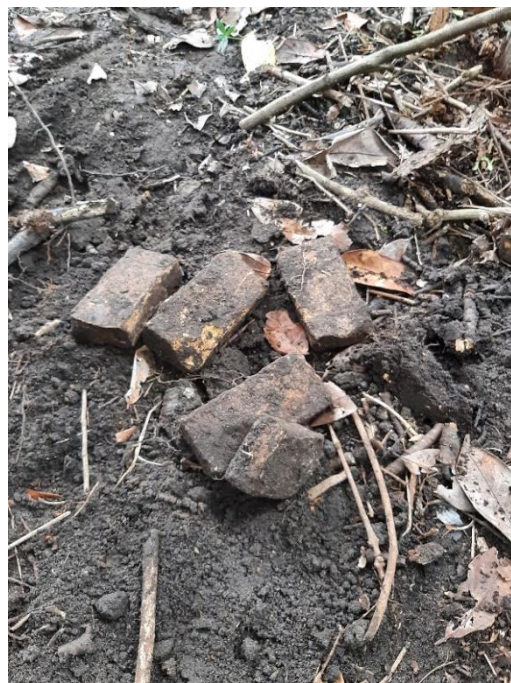
## Profielsleuf 1

Op geringe diepte is een laag puin aangetroffen; waarschijnlijk de resten van een eerdere bestrating en/of fundering van de molen die hier ooit gestaan heeft. Deze storende laag bemoeilijkt het prepareren van een samenhangende verplantingskluit wegens het risico van uiteenvallen en wortelbreuk.

Daarnaast vertoont de boom een vrij oppervlakkige beworteling als gevolg van de laag puin, waardoor de afmetingen voor de verplantingskluit vergroot moeten worden.

Matig humeus zand, puin (ijsselsteentjes)

Grondwater is niet aangetroffen vanwege puinlaag.
