# Verplantbaarheidsoonderzoek

Lies Frankenweg,  
Berkel en Rodenrijs

23 juli 2024

23143

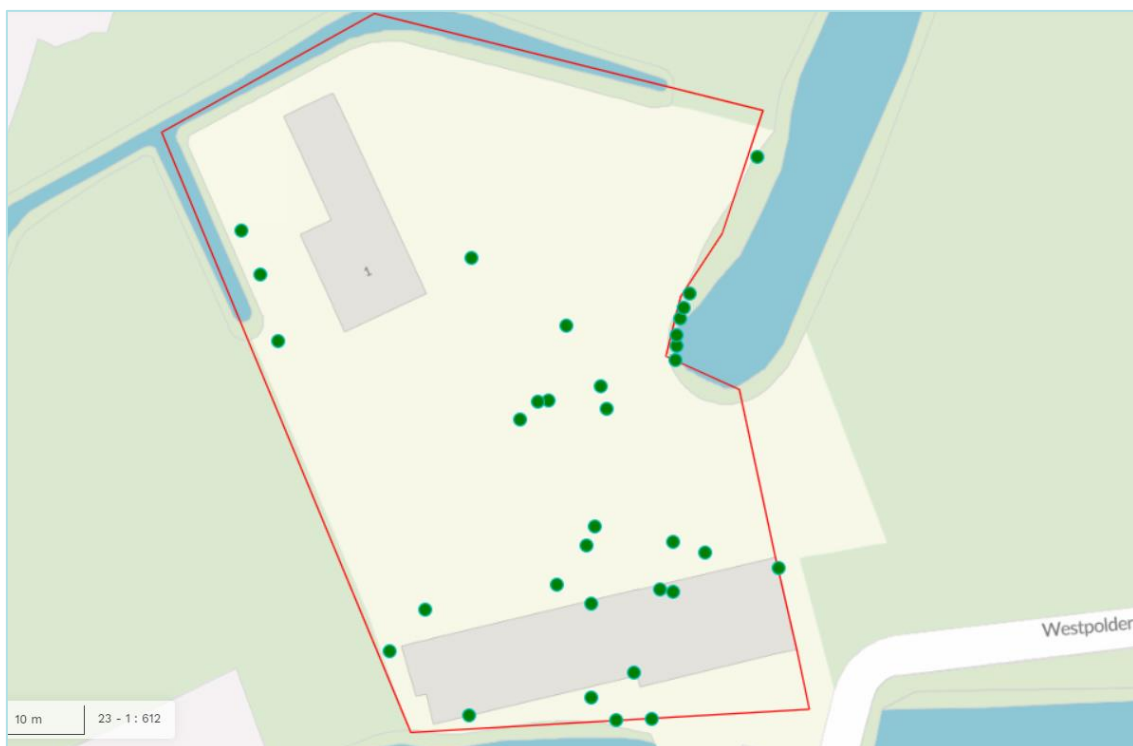
**Afbeelding 1.** Overzichtstekening van het onderzoeksgebied met alle beoordeelde boompunten.

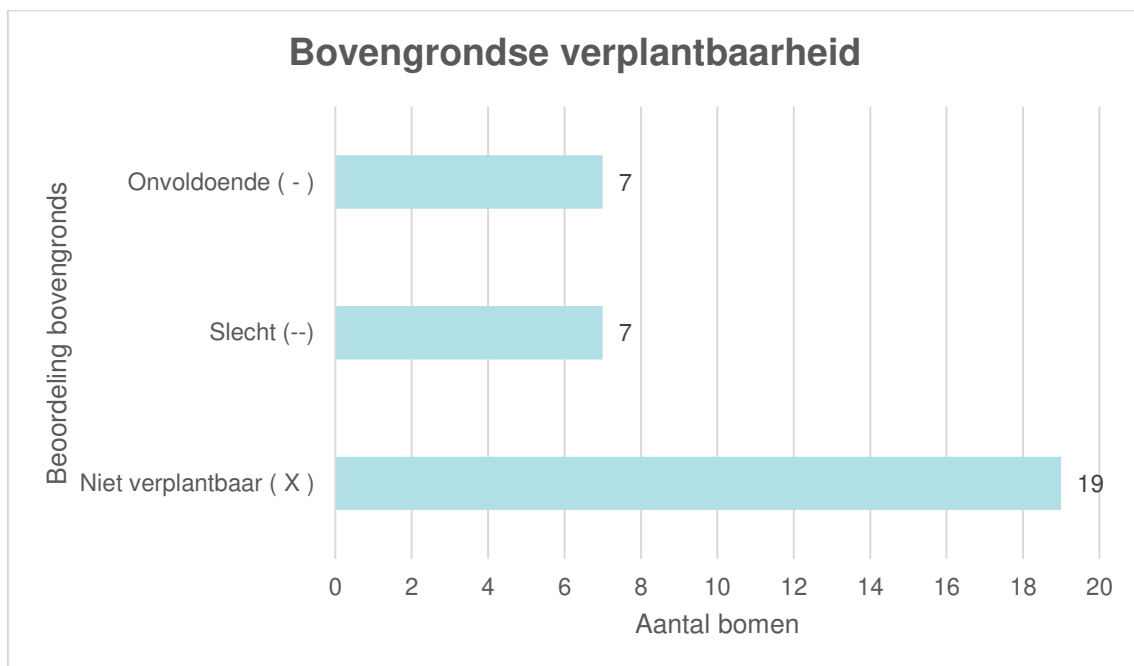
Van de 36 bomen op het kaartmateriaal zijn er 3 bomen niet aangetroffen op locatie. Deze 3 bomen worden niet meegenomen in de resultaten, er wordt uitgegaan van 33 bomen.

Op basis van de bovengrondse beoordeling wordt een verplanting bij 14 bomen als onvoldoende of slecht uitvoerbaar geacht. Voor 19 bomen geldt dat een verplanting als niet-uitvoerbaar wordt beschouwd. De knelpunten voor een verplanting bij deze bomen zijn;

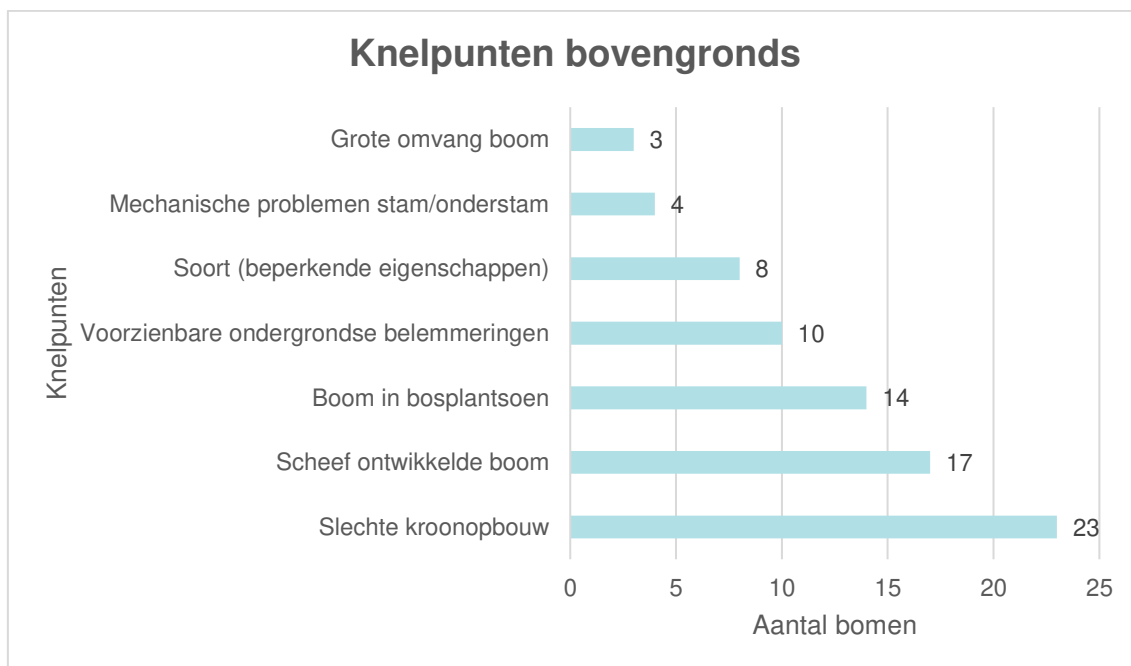
- Slechte kroonopbouw;
- Scheef ontwikkelde boom;
- Boom in bosplantsoen;
- Voorzienbare ondergrondse belemmeringen;
- Soort (beperkende eigenschappen);
- Mechanische problemen stam/onderstam;
- Grote omvang boom.

De *onderstaande* grafiek laat zien hoe vaak de knelpunten voor verplanting voorkomen, bij 1 boom spelen meerdere knelpunten.
